Prüflabor für klimatische, mechanische  
und korrosive Umweltbeanspruchungen

## QUALITÄTSPRÜF-ZERTIFIKAT

Prüfbericht - Nr. 10996.07 / 14

Nachweis der mechanisch-dynamischen Festigkeit des **Drehgebers** **POG 9** unter definierten Umweltbedingungen.

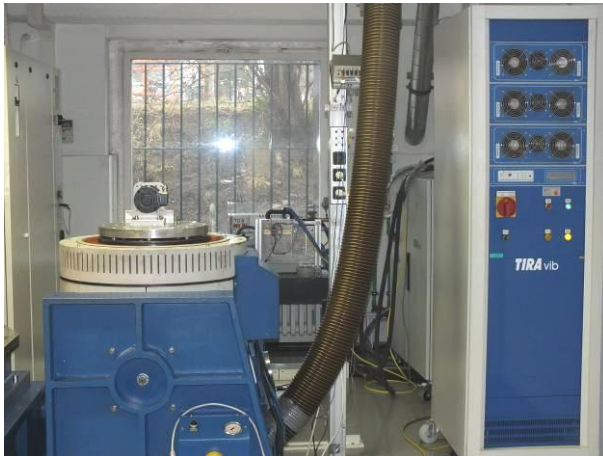
**Bild 1**  
**Drehgeber POG 9**  
**auf der Schwingprüfanlage**  
*beim Schwingen in der X-Achse*

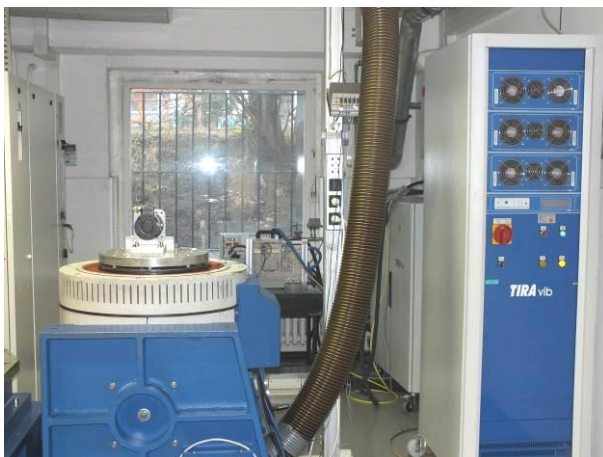
**Bild 3**  
**Drehgeber POG 9**  
**auf der Schwingprüfanlage**  
*beim Schwingen in der Y-Achse*

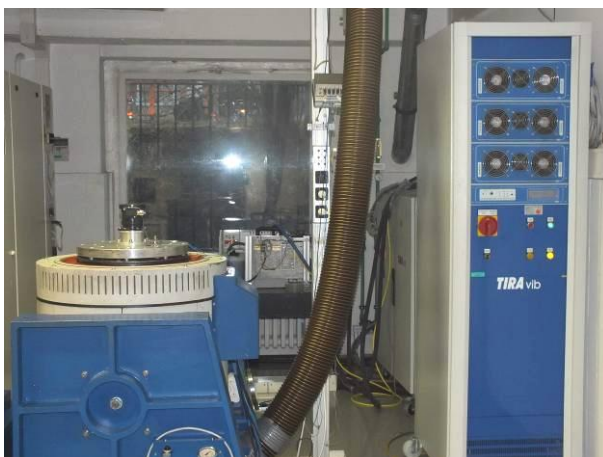
**Bild 5**  
**Drehgeber POG 9**  
**auf der Schwingprüfanlage**  
*beim Schwingen in der Z-Achse*

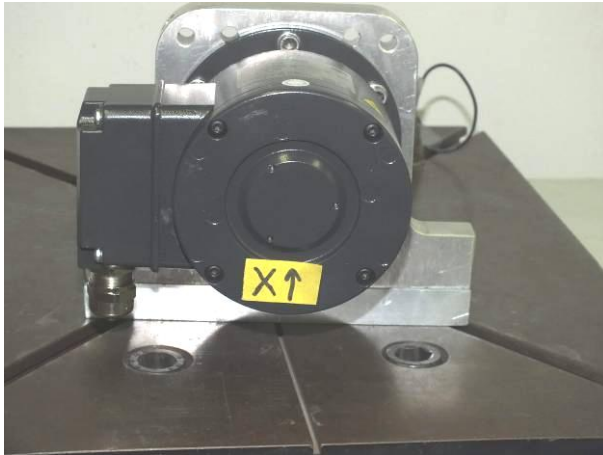
**Bild 7**  
**Drehgeber POG 9**  
auf dem Stoßtisch mit Beschleunigungssensor  
beim Schocken in der X-Achse, positive Richtung

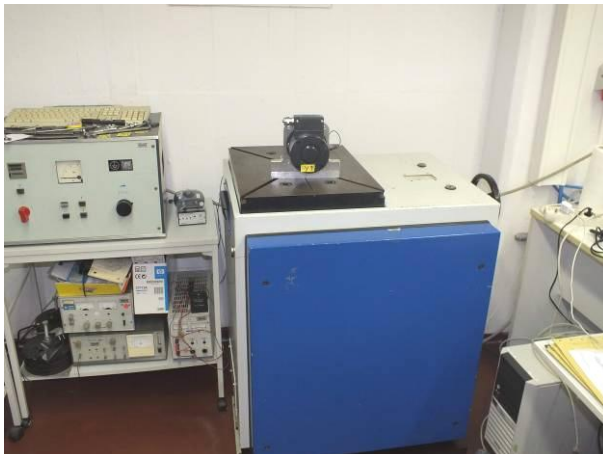
**Bild 9**  
**Drehgeber POG 9**  
auf dem Stoßtisch mit Beschleunigungssensor  
beim Schocken in der Y-Achse, positive Richtung

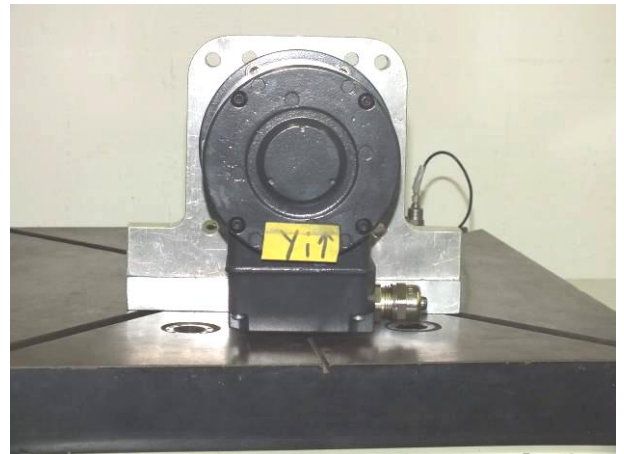
**Bild 10**  
**Drehgeber POG 9** auf dem  
auf dem Stoßtisch mit Beschleunigungssensor  
beim Schocken in der Y-Achse, negative Richtung
